**EVALUASI KONDISI PERKERASAN RUAS JALAN  
CENDRAWASIH KECAMATAN TANJUNG SELOR  
MENGUNAKAN METODE *PAVEMENT CONDITION  
INDEX (PCI)***

**SKRIPSI**

**PROGRAM STUDI S-1 TEKNIK SIPIL  
JURUSAN TEKNIK SIPIL  
FAKULTAS TEKNIK UNIVERSITAS KALTARA  
GANJIL 2021/2022**

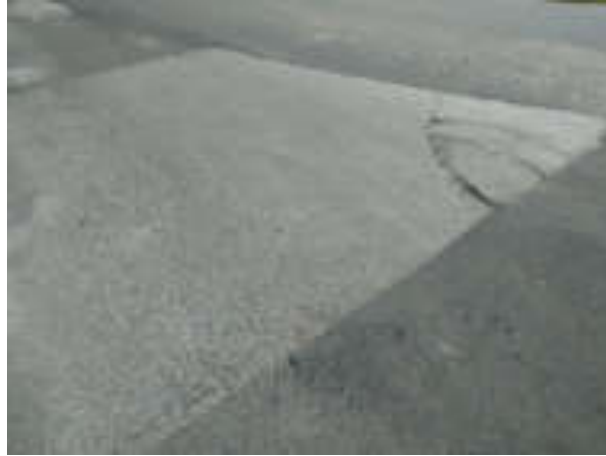
**Gambar 4.1** Dokumentasi Kerusakan STA 0+000 s/d 0+050 (Tambalan)

Nilai *density* Tambalan pada STA 0+000 s/d 0+050 adalah sebesar 1.60%. Setelah itu menarik garis vertical hingga memotong kelas kerusakan H (*High*), selanjutnya pada titik potong ditarik garis horizontal diperoleh nilai DV sebesar 23, untuk lebih jelasnya dapat dilihat pada gambar berikut :

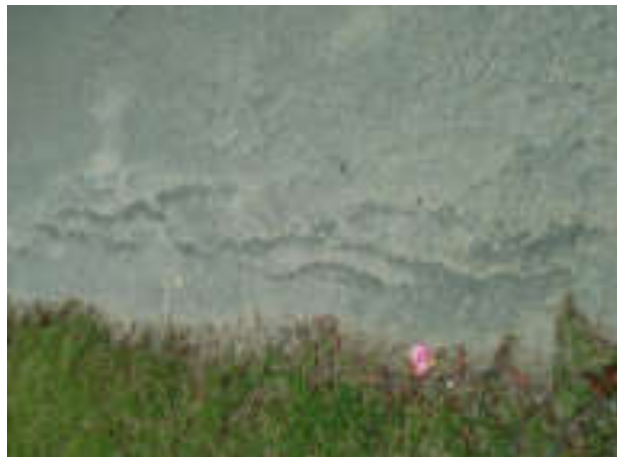
**Gambar 4.2** Dokumentasi Kerusakan STA 0+000 s/d 0+050 (Retak Tepi)

Nilai *density* retak tepi pada STA 0+000 s/d 0+050 adalah sebesar 0.26%. Setelah itu menarik garis vertical hingga memotong kelas kerusakan L (*Low*), selanjutnya pada titik potong ditarik garis horizontal diperoleh nilai DV sebesar 2, untuk lebih jelasnya dapat dilihat pada gambar berikut :

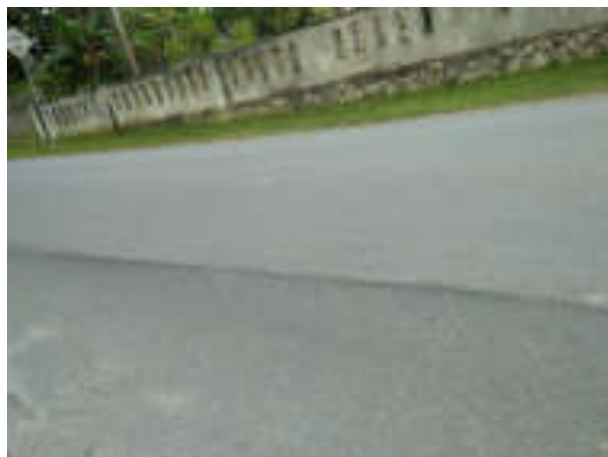
**Gambar 4.3** Dokumentasi Kerusakan STA 0+000 s/d 0+050 (Alur)

Nilai *density* alur pada STA 0+000 s/d 0+050 adalah sebesar 17.50%. Setelah itu menarik garis vertical hingga memotong kelas kerusakan H (*High*), selanjutnya pada titik potong ditarik garis horizontal diperoleh nilai DV sebesar 71, untuk lebih jelasnya dapat dilihat pada gambar berikut :
