**EVALUASI KONDISI PERKERASAN RUAS JALAN  
CENDRAWASIH KECAMATAN TANJUNG SELOR  
MENGUNAKAN METODE *PAVEMENT CONDITION  
INDEX (PCI)***

**SKRIPSI**

**PROGRAM STUDI S-1 TEKNIK SIPIL  
JURUSAN TEKNIK SIPIL  
FAKULTAS TEKNIK UNIVERSITAS KALTARA  
GANJIL 2021/2022**

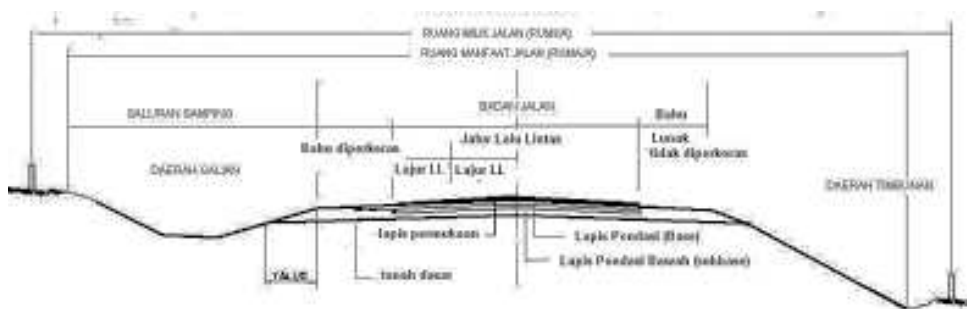
**Gambar 2.1** Penampang Melintang Perkerasan Jalan

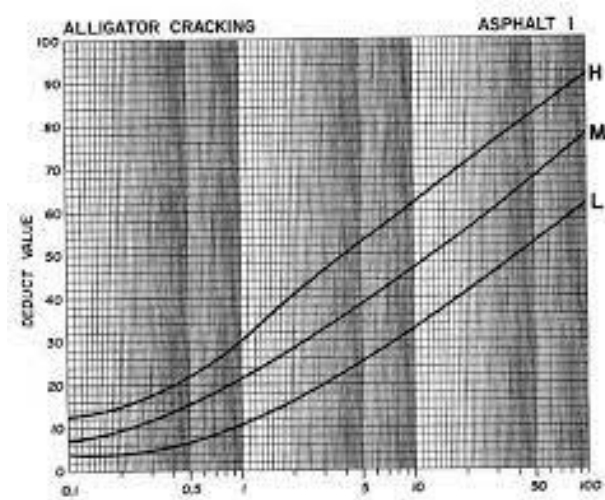
*Deduct Value* adalah suatu nilai pengurang untuk setiap jenis ke rusakan jalan yang diperoleh dari kurva hubungan kerapatan (*density*) dan tingkat kerapatan (*serverity level*) kerusakan (Shahin,1994). *Deduct value* dapat dicari dengan memasukkan persentase *density* pada masing-masing jenis kerusakan kemudian menarik garis vertikal sampai memotong pada tingkat kerusakan (*low, medium, high*), selanjutnya pada perpotongan tersebut ditarik garis horisontal dan akan didapat *Deduct Value*. Contoh kurva nilai pengurangan/*deduct value* untuk jenis kerusakan retak buaya ditunjukkan dalam Gambar 2.3.

**Gambar 2.3** Kurva *Deduct Value* Retak Buaya

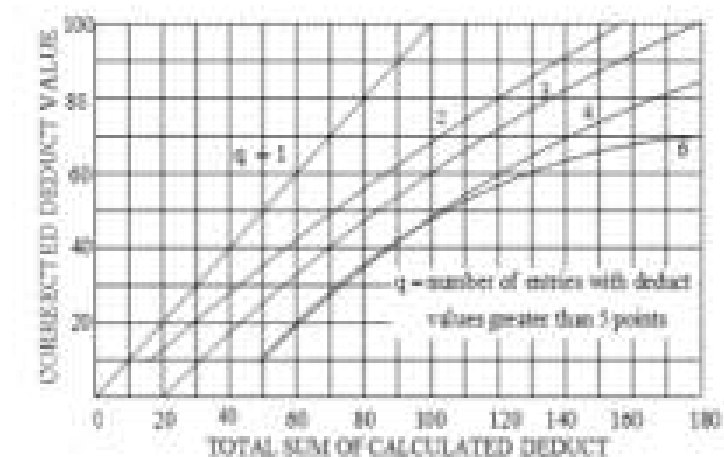
*Corrected Deduct Value* atau nilai pengurang terkoreksi diperoleh dari kurva hubungan antara nilai pengurang total (TDV) dan nilai pengurangan (DV) dengan memilih kurva yang sesuai. Jika nilai TDV diketahui, kita dapat mencari CDV, dengan jalan memasukan nilai DV kedalam kurva.

**Gambar 2.4** Kurva *Corrected Deduct Value* (CDV)

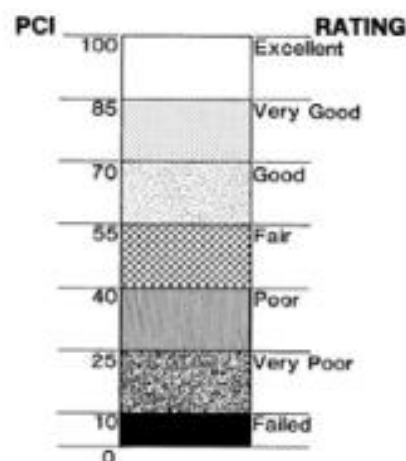
Kemudian menentukan rating dari nilai PCI tersebut sesuai gambar

**Gambar 2.5** Nilai kondisi perkerasan dan kondisi kerusakan

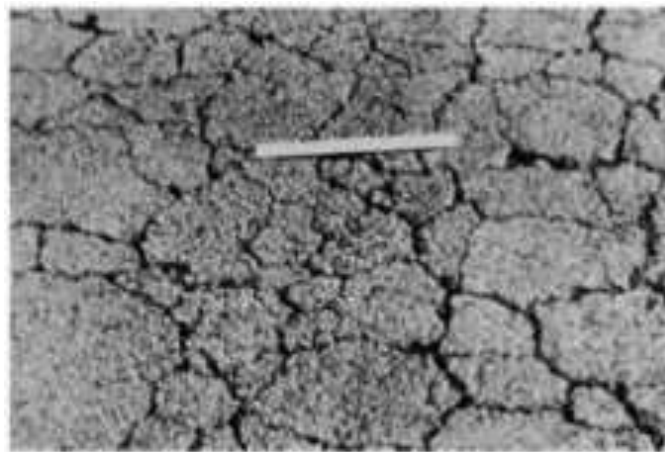
M = Pengembangan lebih lajut dari retak dengan kualitas ringan.

H = Retakan-retakan akan saling berhubungan membentuk pecahan – pecahan.

**Gambar 2.6** Retak Kulit Buaya (*Alligator Cracking*)

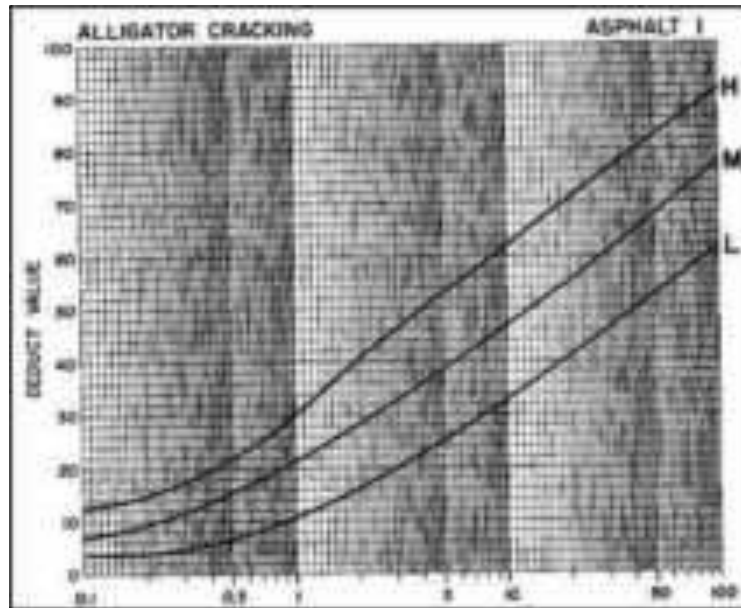
**Gambar 2.7** Kurva *Deduct Value* Retak Kulit Buaya (*Alligator Cracking*)

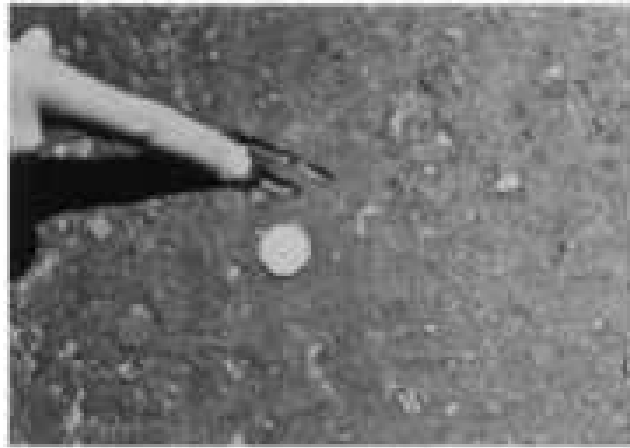
M = Lelehan semakin meluas dengan indikasi aspal menempel disepatu.

H = Lelehan semakin meluas dan mengkhawatirkan.

**Gambar 2.8** Kegemukan (*Bleeding*)

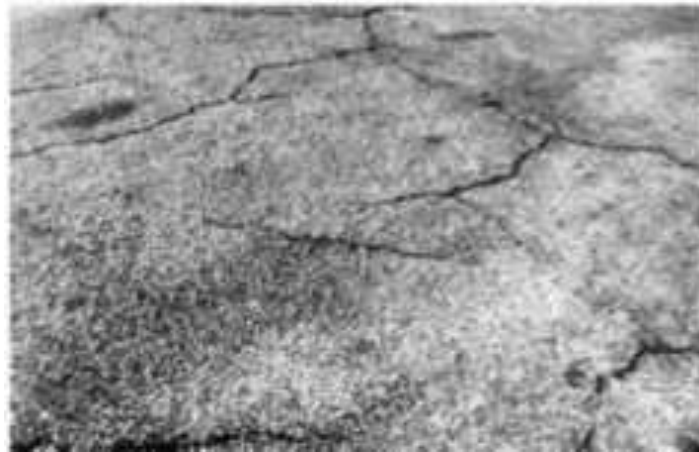
M = Pengembangan lebih lanjut dari retak rambut.

H = Retak sudah membentuk bagian-bagian kotak dengan celah besar.

**Gambar 2.10** Retak Kotak Kotak (*Block Cracking*)

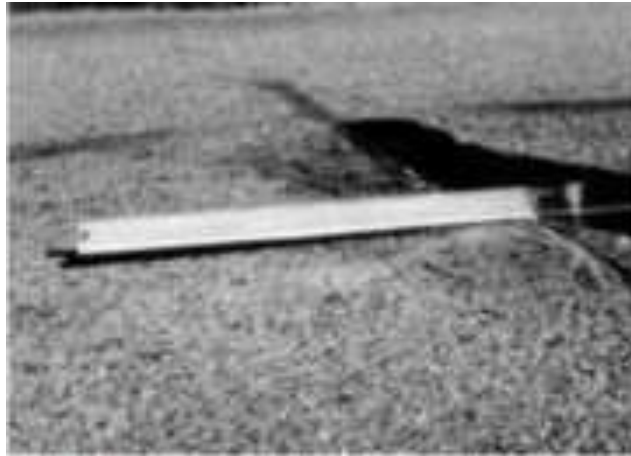
M = Cekungan dengan lembah yang kecil yang disertai dengan retak.

H = Cekungan dengan lembah yang agak dalam disertai dengan retakan dan celah yang agak lebar.

**Gambar 2.12** Cekungan (*Bump and Sags*)

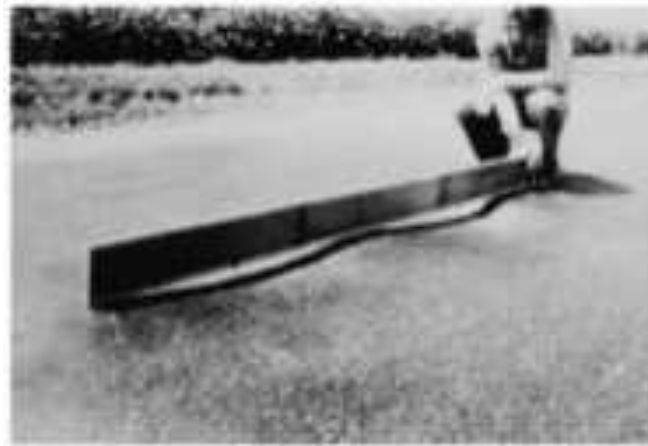
M = Gelombang dengan lembah gelombang yang agak dalam.

**Gambar 2.14** Keriting (*Corrugation*)

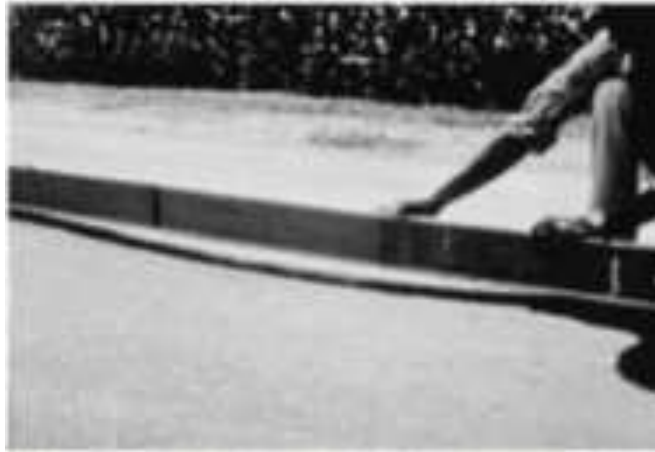
M = Kedalaman 1-2 inch (25-50 mm).

H = Kedalaman >2 inch (>50 mm)

**Gambar 2.16** Amblas (*Depression*)

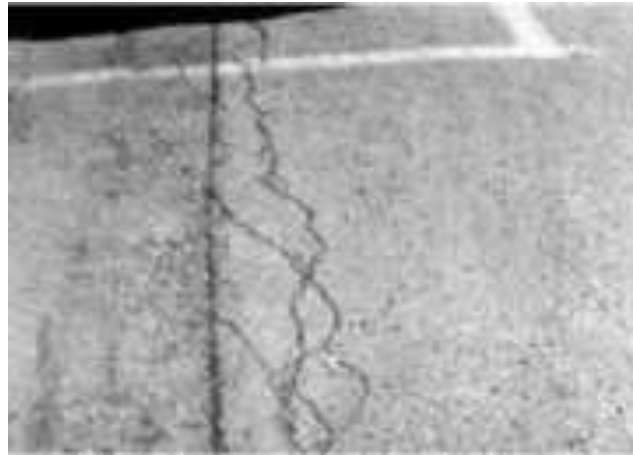
M = Retak yang beberapa mempunyai celah yang agak lebar.

H = Retak dengan lepas perkerasan samping.

**Gambar 2.18** Retak Tepi (*Edge Cracking*)

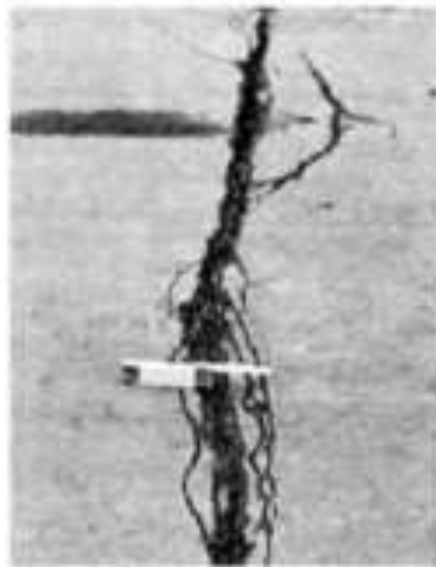
- L = Retak dengan lebar 10 mm.  
M = Retak dengan lebar 10 mm – 76 mm.  
H = Retak dengan lebar >76 mm.

**Gambar 2.20** Retak Sambung (*Joint Reflect Cracking*)

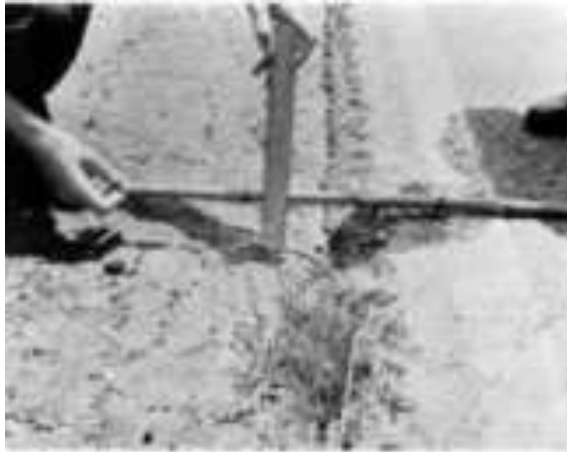
- L = Turun sampai 1 – 2 inch (25 mm – 50 mm).  
M = Turun sampai 2 – 4 inch (50 mm – 102 mm).  
H = Turun sampai >4 inch (>102 mm).

**Gambar 2.22** Pinggiran Jalan Turun (*Lane/shoulder Drop Off*)

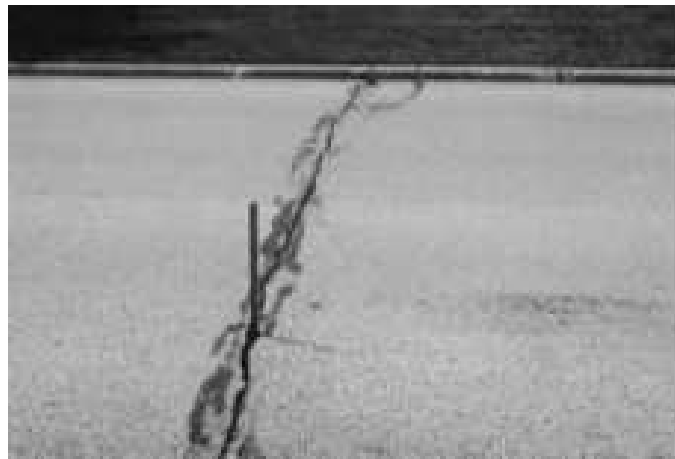
M = Lebar retak  $\frac{3}{8} - 3$  inch (10 mm – 76 mm).

H = Lebar retak  $>3$  (76 mm).

**Gambar 2.24** Retak Memanjang / Melintang (*Longitudinal/Transverse Cracking*)

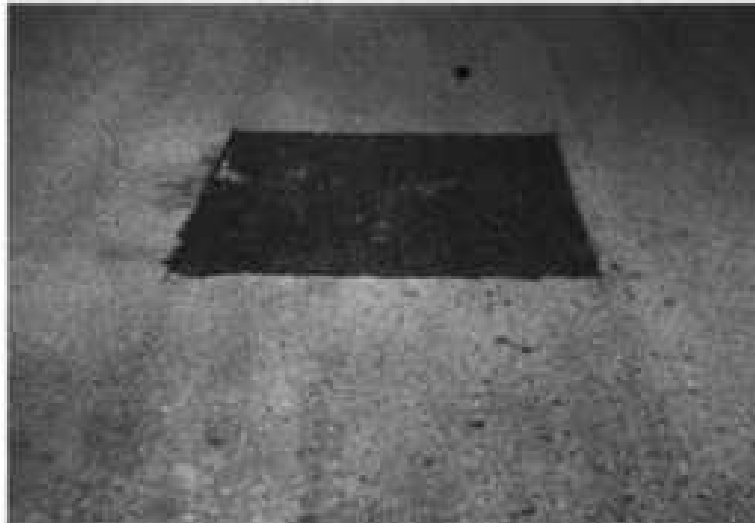
M = Luas 15 sq ft (1,35 m<sup>2</sup>)

H = Luas 25 sq ft (2,32 m<sup>2</sup>)

**Gambar 2.26** Tambalan (*Patching*)

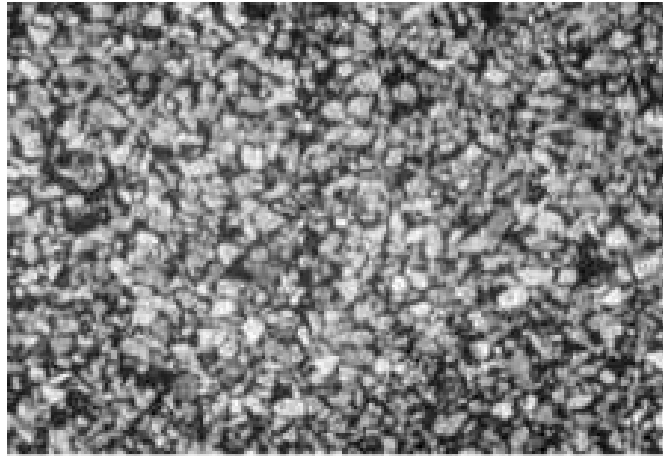
- L = Agregat masih menunjukkan kekuatan.  
M = Agregat sedikit mempunyai kekuatan.  
H = Pengausan tanpa menunjukkan kekuatan.

**Gambar 2.28** Pengausan Agregat (*Polished Aggregate*)

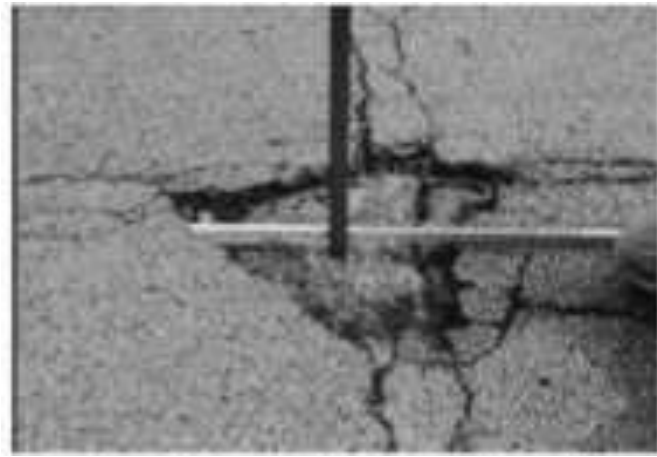
M = Kedalaman 1 – 2 inci (25,4 mm – 50,8 mm)

H = Kedalaman >2 inci (>50,8 mm)

**Gambar 2.30** Lubang (*Path Hole*)

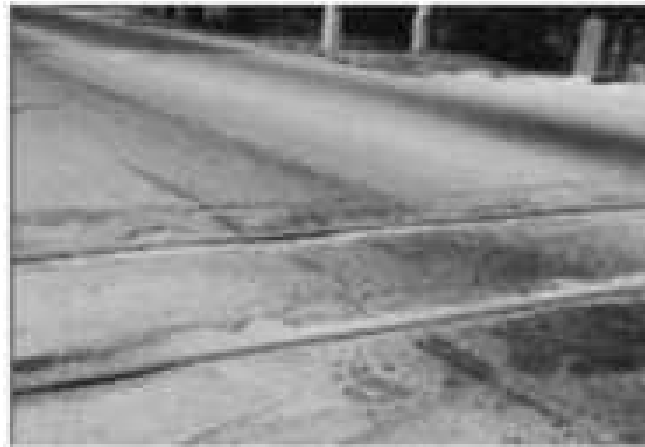
M = Kedalaman 0,5 inch – 1 inch (13 mm – 25 mm).

H = Kedalaman >1 inch (>25 mm).

**Gambar 2.32** Rusak Perpotongan Rel (*Railroad Crossing*)

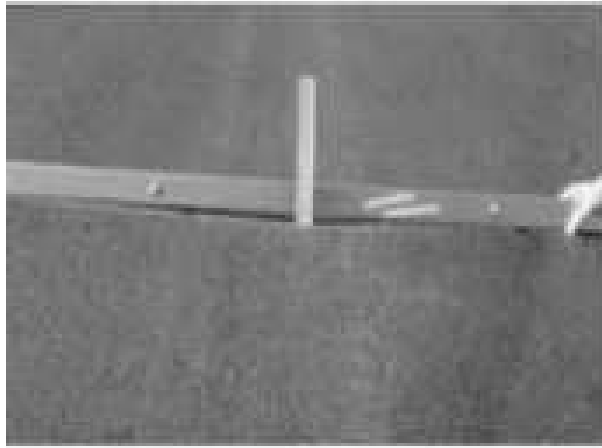
| M | = | Kedalaman alur rata-rata $\frac{1}{2}$ - 1 in. (13 – 25,5 mm) |
| H | = | Kedalaman alur rata-rata 1 in. (25,4 mm) |

**Gambar 2.34** Alur (*Rutting*)

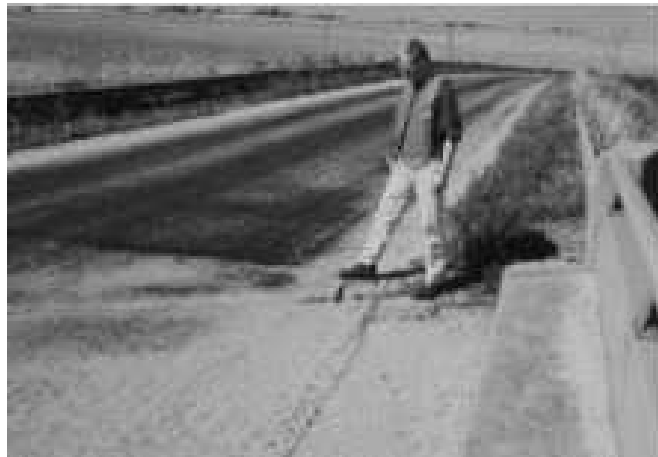
M = Sungkur pada beberapa tempat.

H = Sungkur sudah hampir seluruh permukaan pada area tertentu.

**Gambar 2.36** Sungkur (*Shoving*)

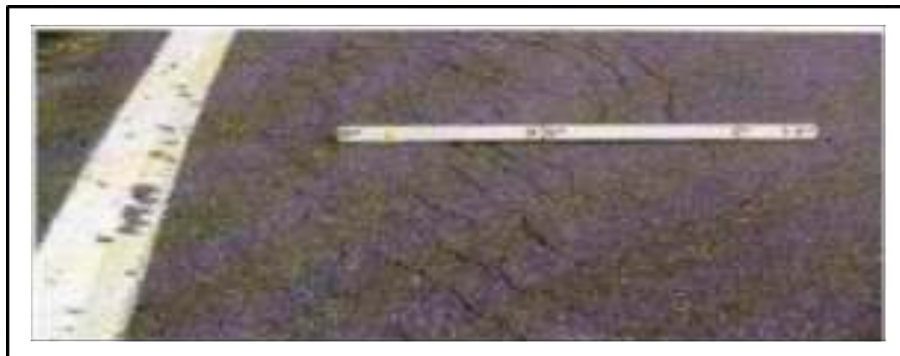
M = Lebar retak  $3/8 - 1,5$  inch (10 mm – 38 mm).

H = Lebar retak  $> 1,5$  inch ( $> 38$  mm).

**Gambar 2.38** Patah Slip (*Slippage Cracking*)

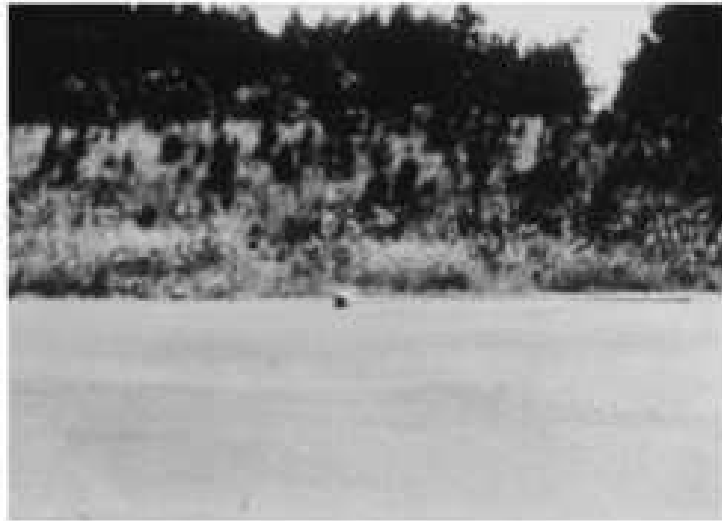
M = Perkerasan mengembang dengan adanya gelombang yang kecil.

H = Perkerasan mengembang dengan adanya gelombang besar.

**Gambar 2.40** Mengembang Jembul (*Swell*)

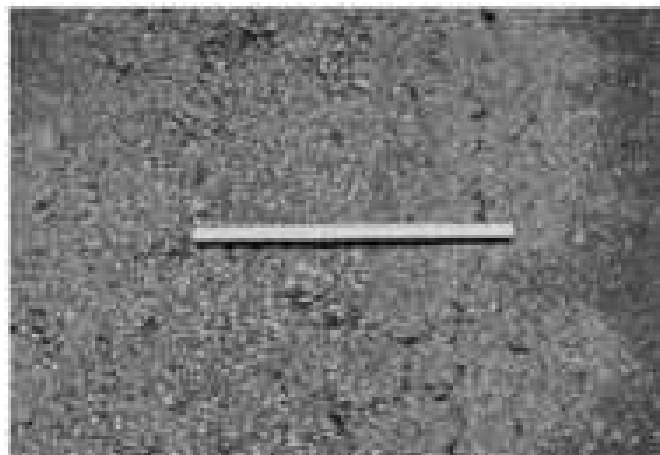
M = Pelepasan agregat dengan butiran-butiran yang lepas.

H = Pelepasan butiran dengan ditandai dengan agregat lepas dengan membentuk lubang-lubang kecil.

**Gambar 2.42** Pelepasan Butir (*Weathering / Raveling*)

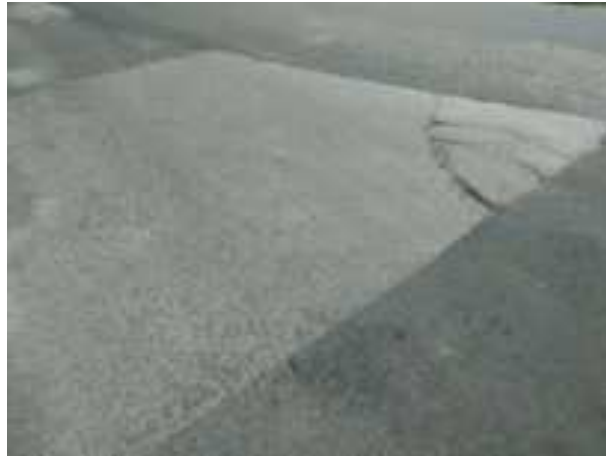
**Gambar 4.1** Dokumentasi Kerusakan STA 0+000 s/d 0+050 (Tambalan)

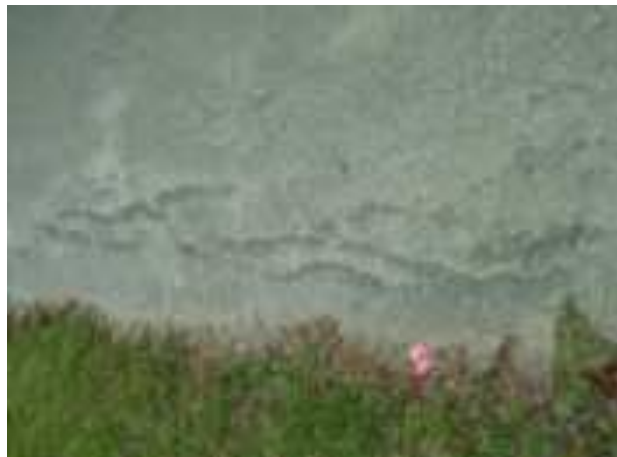
**Gambar 4.2** Dokumentasi Kerusakan STA 0+000 s/d 0+050 (Retak Tepi)

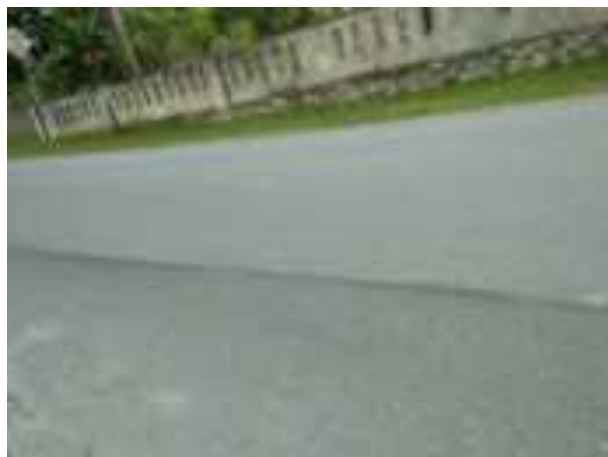
**Gambar 4.3** Dokumentasi Kerusakan STA 0+000 s/d 0+050 (Alur)

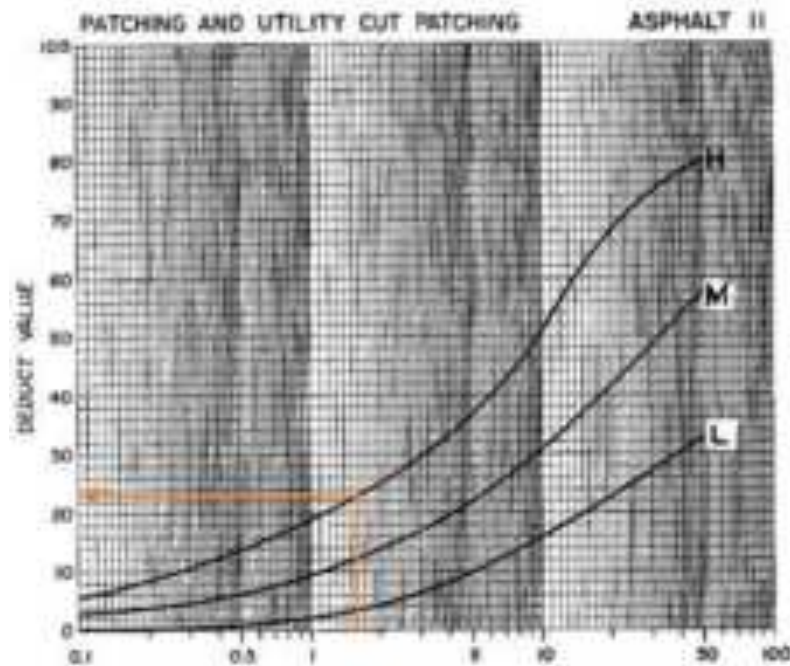
Nilai *density* Tambalan pada STA 0+000 s/d 0+050 adalah sebesar 1.60%. Setelah itu menarik garis vertical hingga memotong kelas kerusakan H (*High*), selanjutnya pada titik potong ditarik garis horizontal diperoleh nilai DV sebesar 23, untuk lebih jelasnya dapat dilihat pada gambar berikut :

**Gambar 4.4** Grafik DV Tambalan

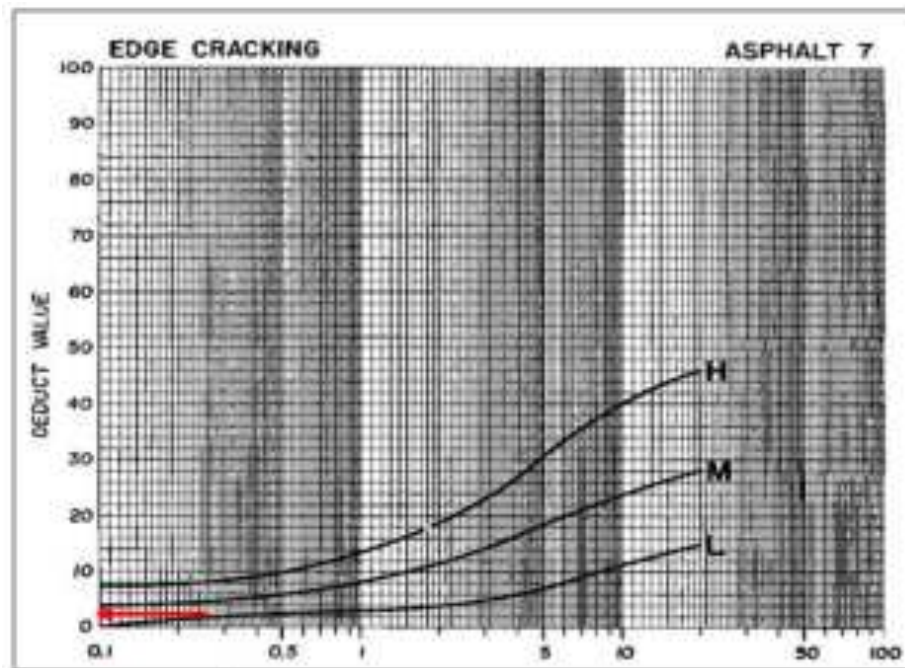
Nilai *density* retak tepi pada STA 0+000 s/d 0+050 adalah sebesar 0.26%. Setelah itu menarik garis vertical hingga memotong kelas kerusakan L (*Low*), selanjutnya pada titik potong ditarik garis horizontal diperoleh nilai DV sebesar 2, untuk lebih jelasnya dapat dilihat pada gambar berikut :

**Gambar 4.5** Grafik DV Retak Tepi

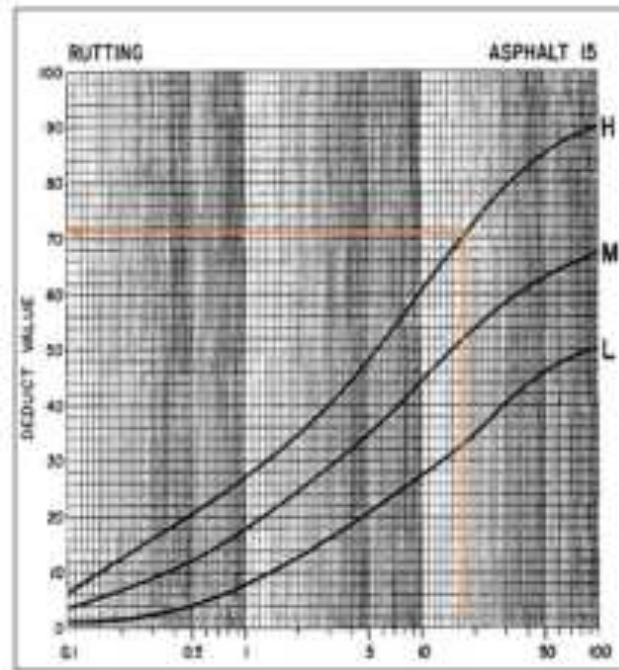
Nilai *density* alur pada STA 0+000 s/d 0+050 adalah sebesar 17.50%. Setelah itu menarik garis vertical hingga memotong kelas kerusakan H (*High*), selanjutnya pada titik potong ditarik garis horizontal diperoleh nilai DV sebesar 71, untuk lebih jelasnya dapat dilihat pada gambar berikut :

**Gambar 4.6** Grafik DV Alur

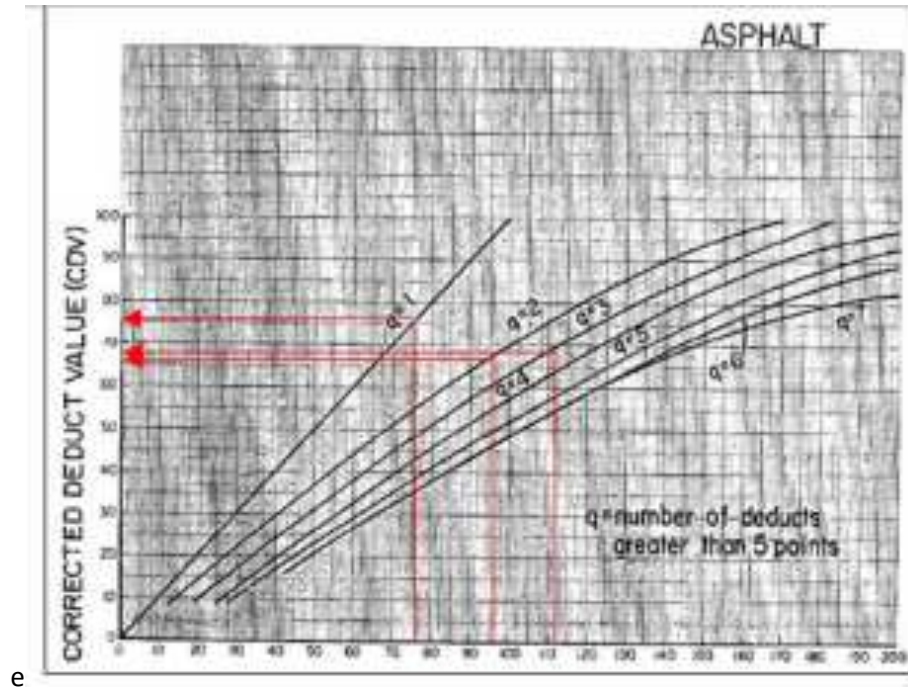
Selanjutnya total nilai DV dimasukan ke grafik CDV dengan cara menarik garis vertikal pada nilai DV sampai memotong garis  $q$ , kemudian ditarik garis horizontal. Seperti terlihat pada grafik CDV pada Gambar 4.7

**Gambar 4.7** Grafik CDV
