**EVALUASI KONDISI PERKERASAN RUAS JALAN  
CENDRAWASIH KECAMATAN TANJUNG SELOR  
MENGUNAKAN METODE *PAVEMENT CONDITION  
INDEX (PCI)***

**SKRIPSI**

**PROGRAM STUDI S-1 TEKNIK SIPIL  
JURUSAN TEKNIK SIPIL  
FAKULTAS TEKNIK UNIVERSITAS KALTARA  
GANJIL 2021/2022**

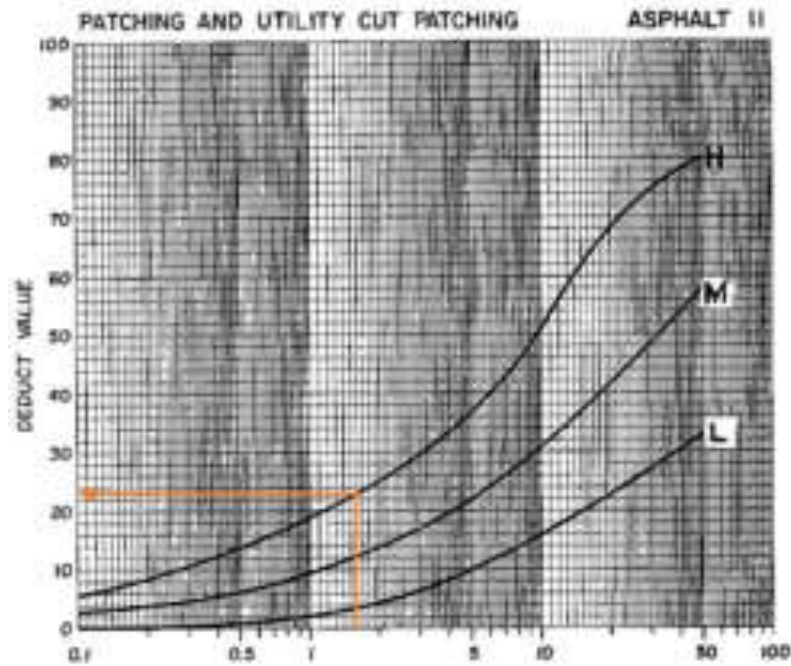
**Gambar 4.4** Grafik DV Tambalan

Nilai *density* Tambalan pada STA 0+000 s/d 0+050 adalah sebesar 1.60%. Setelah itu menarik garis vertical hingga memotong kelas kerusakan H (*High*), selanjutnya pada titik potong ditarik garis horizontal diperoleh nilai DV sebesar 23, untuk lebih jelasnya dapat dilihat pada gambar berikut :

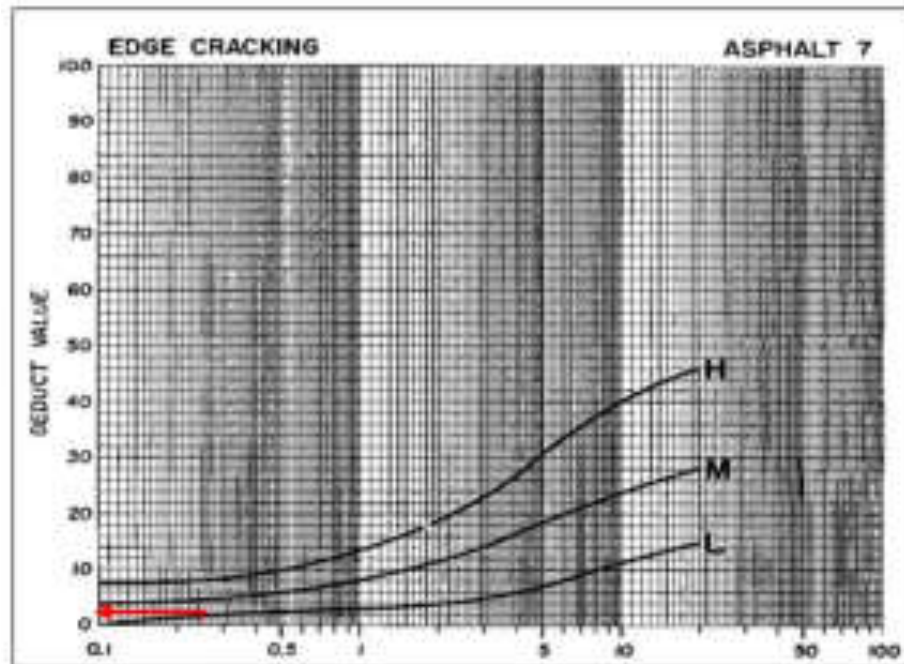
**Gambar 4.5** Grafik DV Retak Tepi

Nilai *density* retak tepi pada STA 0+000 s/d 0+050 adalah sebesar 0.26%. Setelah itu menarik garis vertical hingga memotong kelas kerusakan L (*Low*), selanjutnya pada titik potong ditarik garis horizontal diperoleh nilai DV sebesar 2, untuk lebih jelasnya dapat dilihat pada gambar berikut :

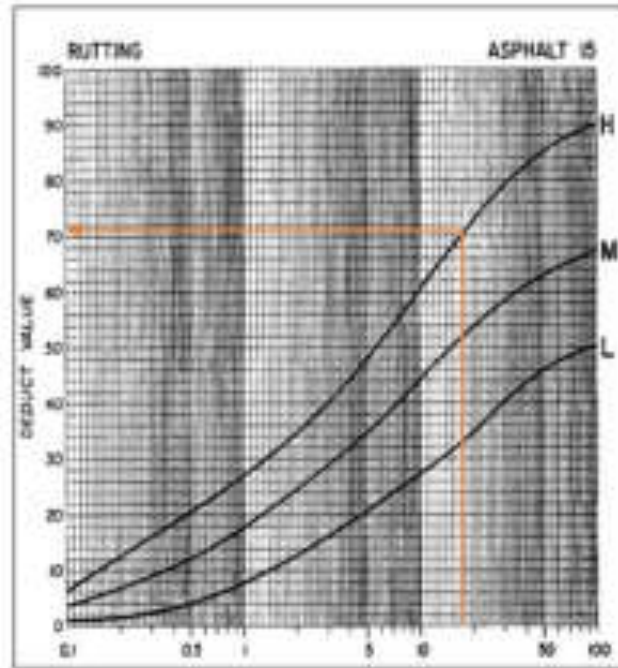
**Gambar 4.6** Grafik DV Alur

Nilai *density* alur pada STA 0+000 s/d 0+050 adalah sebesar 17.50%. Setelah itu menarik garis vertical hingga memotong kelas kerusakan H (*High*), selanjutnya pada titik potong ditarik garis horizontal diperoleh nilai DV sebesar 71, untuk lebih jelasnya dapat dilihat pada gambar berikut :

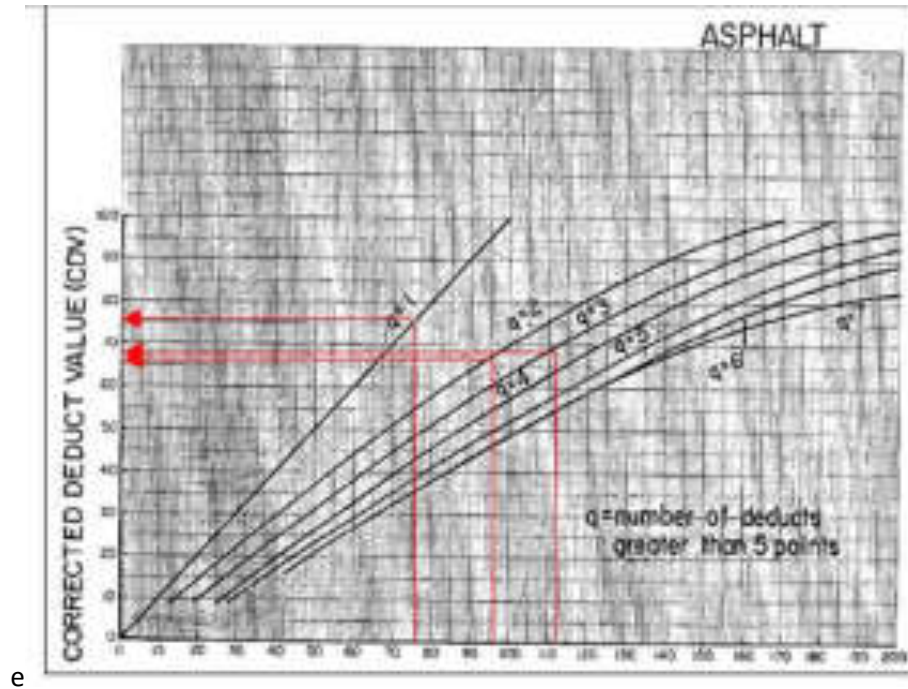
**Gambar 4.7** Grafik CDV

Selanjutnya total nilai DV dimasukan ke grafik CDV dengan cara menarik garis vertikal pada nilai DV sampai memotong garis  $q$ , kemudian ditarik garis horizontal. Seperti terlihat pada grafik CDV pada Gambar 4.7
